ПРИЛОЖЕНИЕ Б (обязательное)

Б.1 КОЛЕСНАЯ ПАРА

№ 767-2014 ПКБ ЦВ

ОБЩИЕ ВИДЫ ТЕЛЕЖЕК ЖЕЛЕЗНОДОРОЖНЫХ ТРАНСПОРТЕРОВ
И ИХ ОСНОВНЫЕ НЕИСПРАВНОСТИ

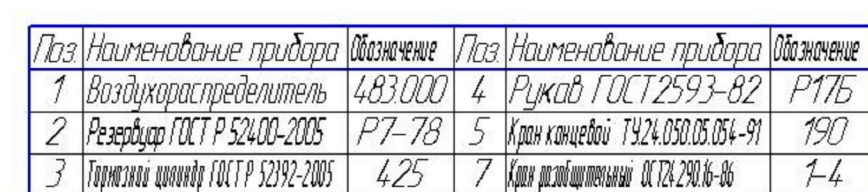
ТСЧ модели 14-Т005

СХЕМЫ ПНЕВМАТИЧЕСКИХ ЧАСТЕЙ ТОРМОЗА ЖЕЛЕЗНОДОРОЖНЫХ ТРАНСПОРТЕРОВ

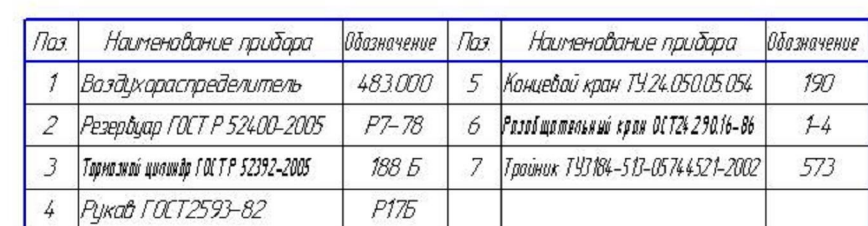
ТКЛ модели 14-Т205

Е.3 ТРАНСПОРТЕРЫ КОЛОДЦЕОБРАЗНОГО ТИПА (ТКЛ)
